# 석면 조사 결과 보고서

[경기도 포천시 일동면 기산리 87 (화동로 1019)]  
[일동초등학교]

2019. 07. 31.

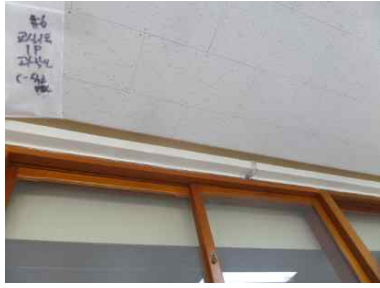
샘플 번호	시료 채취			분석방법	샘플사진	분석결과(%)
	층	위 치	자재명			
#6	1	1동 교사1동 과학실	[천장재] 석고텍스 1 (무석면)	시야평가법

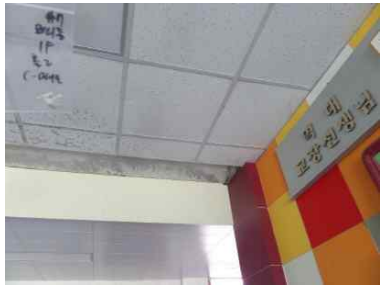
섬유 1 비섬유 99
#7	1	1동 교사1동 홀 1	[천장재] 암면텍스 (무석면)	시야평가법

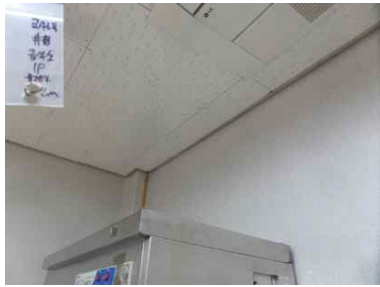
섬유 63 비섬유 37
#8	1	6동 급식소 조리원 휴게실	[천장재] 아미텍스 (무석면)	시야평가법

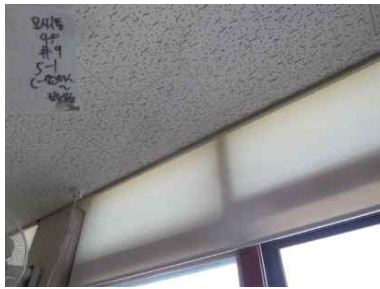
섬유 25 비섬유 75
#9	4	1동 교사1동 5-1	[천장재] 석고텍스 2 (집 텍스) (무석면)	시야평가법

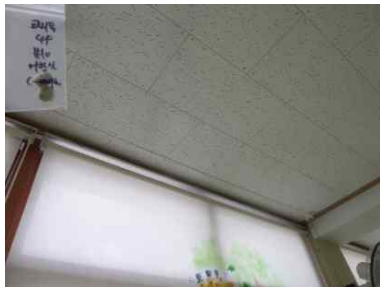
섬유 1 비섬유 99
#10	4	1동 교사1동 어학실	[천장재] 암면텍스 (무석면)	시야평가법

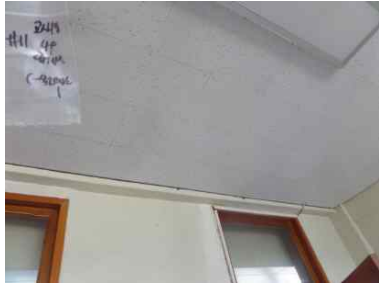
샘플 번호	시료 채취			분석방법	샘플사진	분석결과(%)
	층	위 치	소재명			
#11	4	1동 교사1동  휴게실 3	[천장재] 석고텍스 1 (무석면)	시야평가법

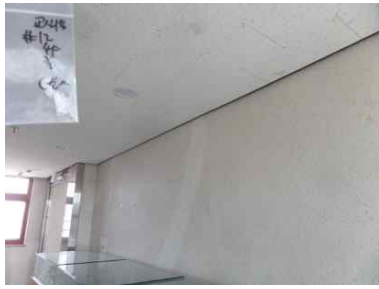
섬유 27 비섬유 73
#12	4	1동 교사1동  홀	[천장재] 아미텍스 (무석면)	시야평가법

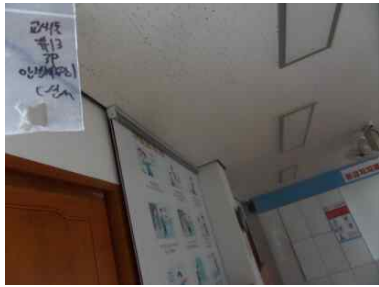
섬유 25 비섬유 75
#13	3	1동 교사1동  안전 체험관 1	[천장재] 아미텍스 (무석면)	시야평가법

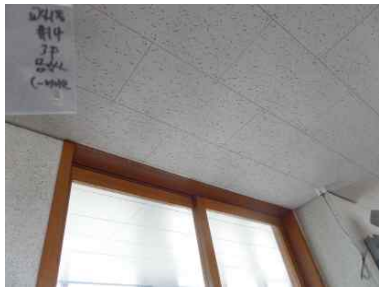
섬유 25 비섬유 75
#14	3	1동 교사1동  음악실	[천장재] 암면텍스 (무석면)	시야평가법

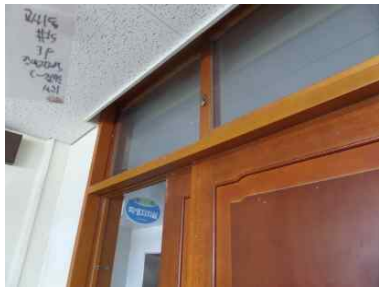
섬유 63 비섬유 37
#15	3	1동 교사1동  학생 자치실	[천장재] 석고텍스 2 (집텍스) (무석면)	시야평가법

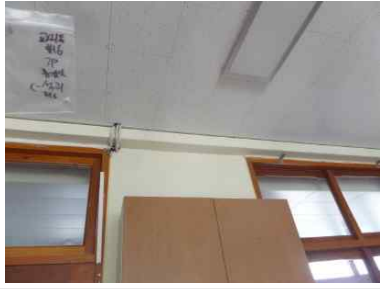
샘플 번호	시료 채취			분석방법	샘플사진	분석결과(%)
	층	위 치	자재명			
#16	3	1동 교사1동  휴게실 2	[천장재] 석고텍스 1 (무석면)	시야평가법

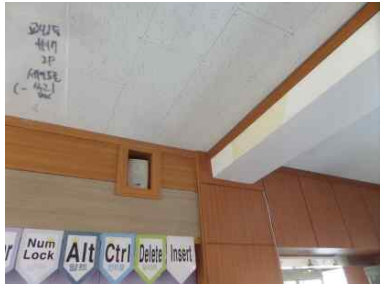
섬유 1 비섬유 99
#17	2	1동 교사1동  세이프존	[천장재] 석고텍스 1 (무석면)	시야평가법

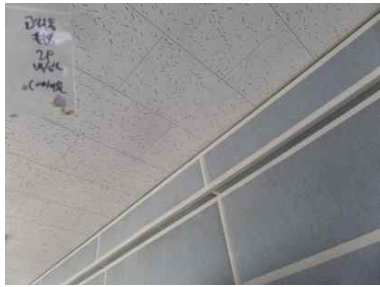
섬유 1 비섬유 99
#18	2	1동 교사1동  방송실	[천장재] 암면텍스 (무석면)	시야평가법

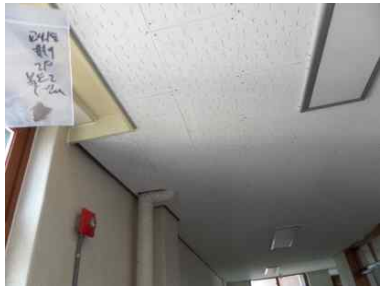
섬유 63 비섬유 37
#19	2	1동 교사1동  복도 2	[천장재] 아미텍스 (무석면)	시야평가법
