이곡초등학교

정기안전점검보고서

【 이곡초등학교 교사동 】

2019. 5

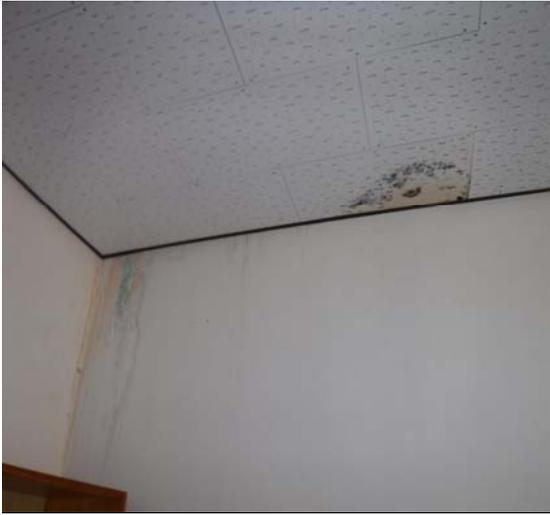
사진 1	3층 물탱크실 천장
현황번호 1	누수흔적

다) 누수부위는 모두 Epoxy 주입공법

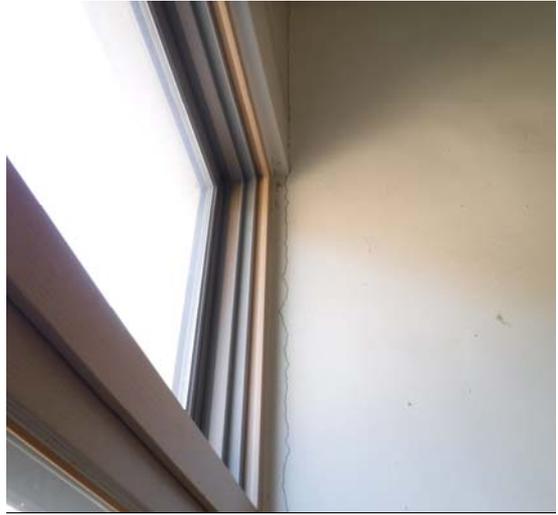
사진 2	3층 계단실 벽체
현황번호 2	균열

V형 커팅 또는 U형 커팅 후 탄성씰링재 충전공법으로 보수

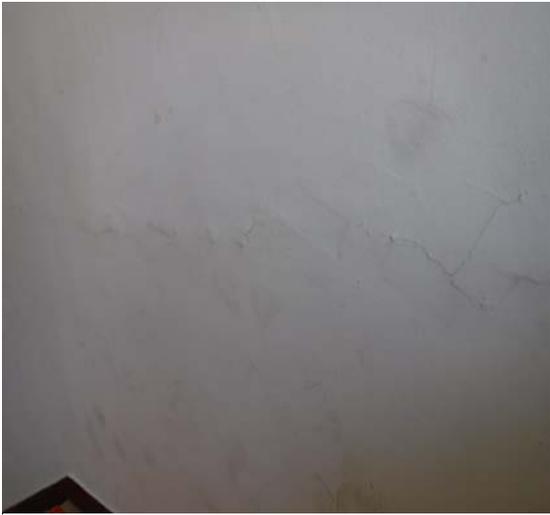
사진 3	3층 계단실 벽체
현황번호 3	균열

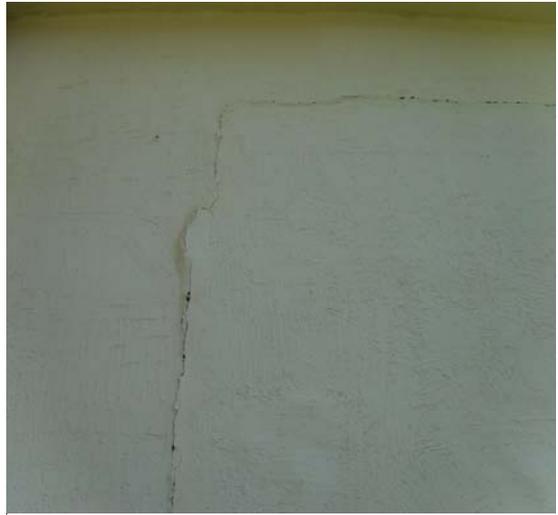
사진 4	3층 옥탑 외벽
현황번호 4	기둥,보 Joint 이격

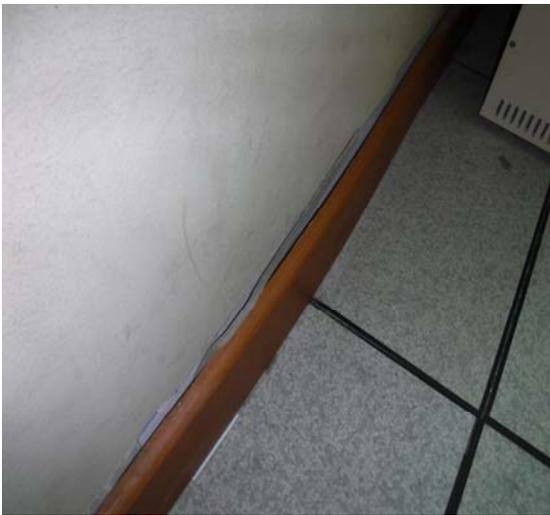
사진 5	2층 컴퓨터실 벽체+바닥
현황번호 1	물딩이격

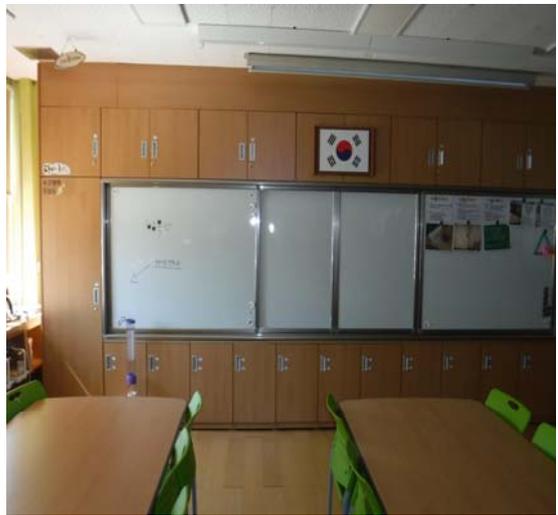
사진 6	2층 도서실 벽체
현황번호 2	균열, 칠판설치상태

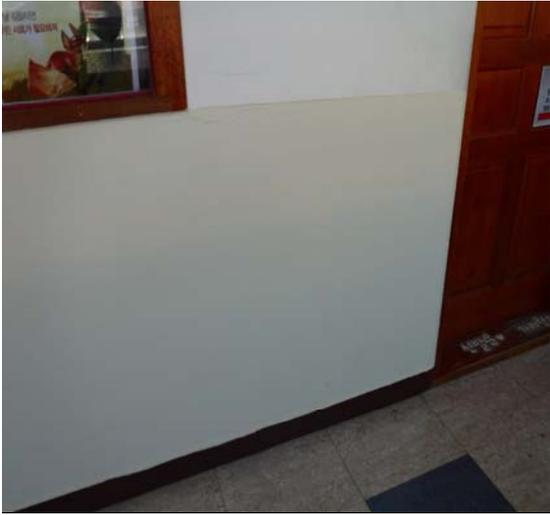
사진 7	2층 복도 벽체
현황번호 3	균열

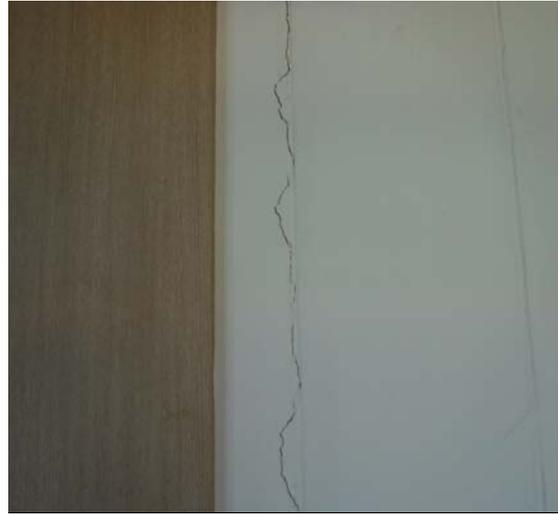
사진 8	2층 복도 벽체
현황번호 4	균열

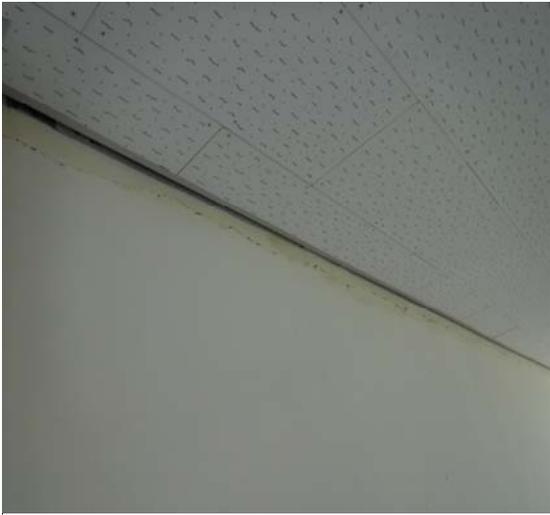
사진 9	2층 계단실 벽체
현황번호 5	균열

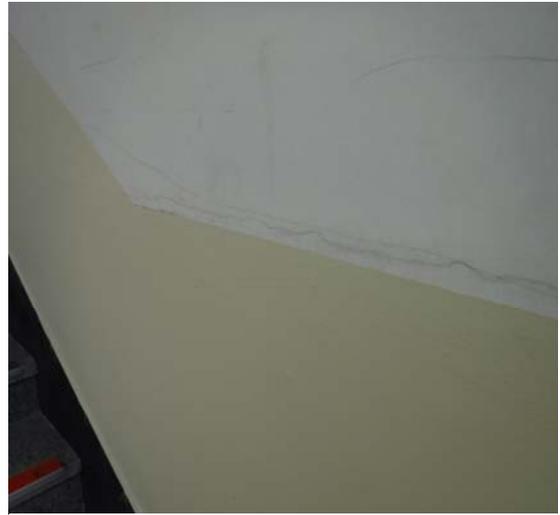
사진 10	2층 계단실 벽체
현황번호 6	균열

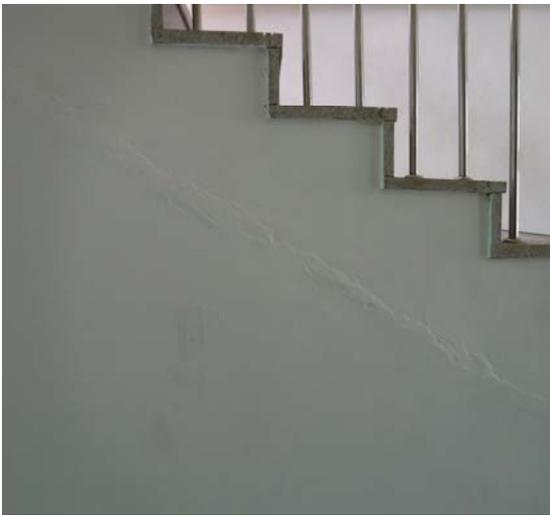
사진 11	1층 계단실 벽체
현황번호 2	몰탈박리부 보수상태

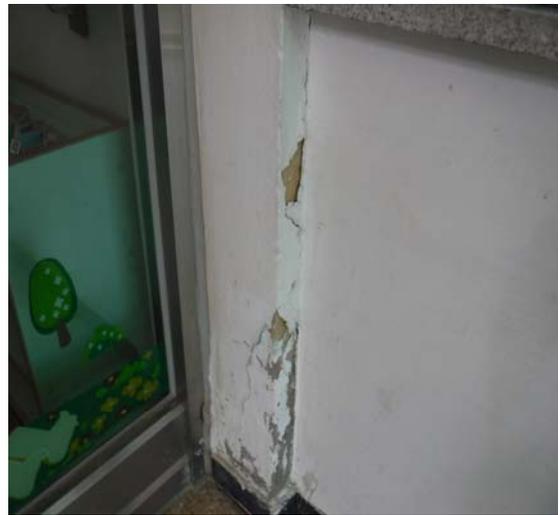
사진 12	1층 계단실 벽체
현황번호 4	마감몰탈 박리

3) 외벽 마감재 균열, 박락 : 현황발생부위 주변까지 제거후 마감재 재시공

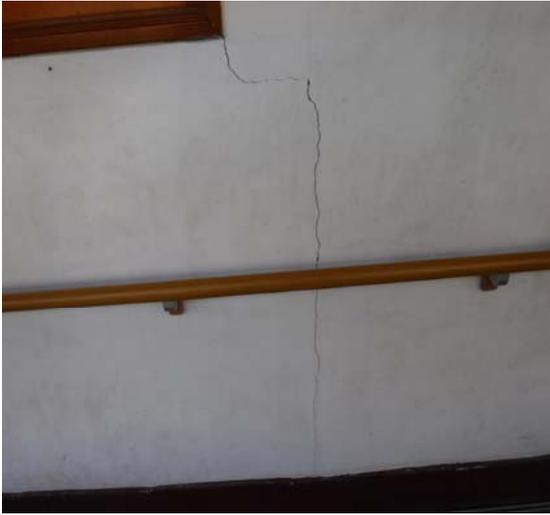
사진 13	1층 복도 벽체
현황번호 6	균열

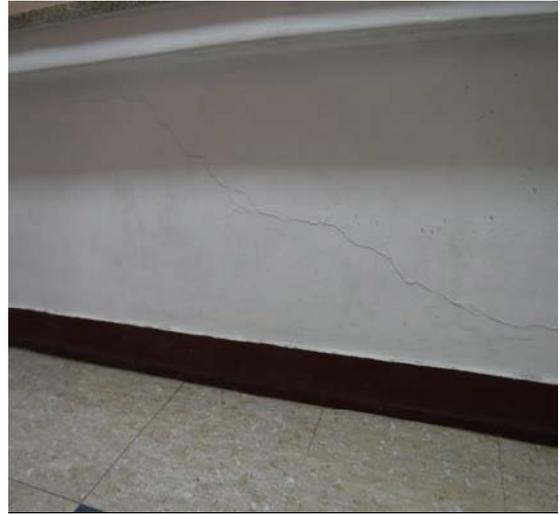
사진 14	1층 복도 벽체
현황번호 8	균열

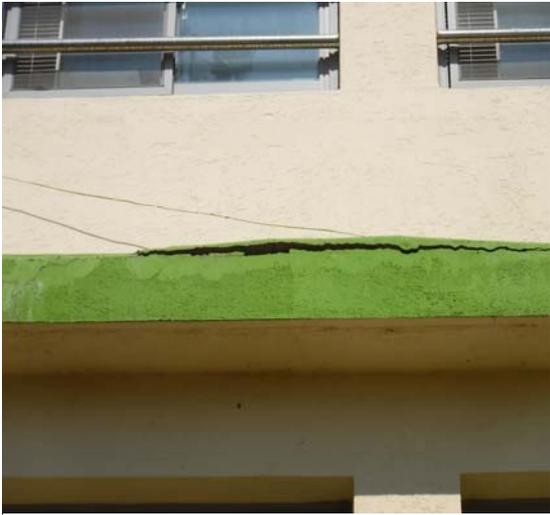
외벽 마감재에 균열, 박락 등의 노후화가 일부 조사되었다. 점검일 현재 발생부위 및 면적 등이 미비하나 외부에 노출되는 특성 및 마감재 탈락으로 인한 안전사고의 위험이 있으므로 이에 대한 보수가 바람직하다.

사진 15	1층 외부 벽체
현황번호 11	마감재 파손

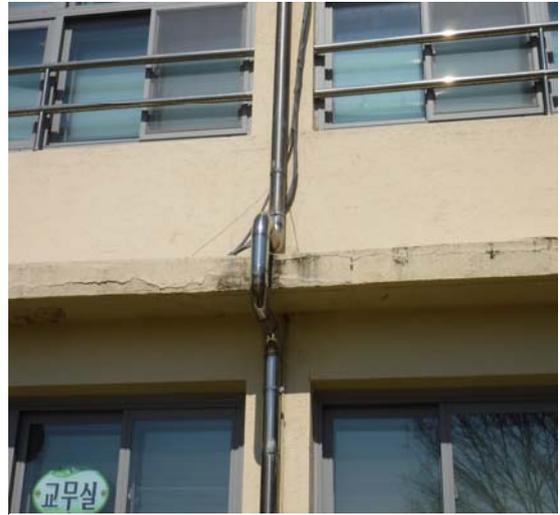
사진 16	1층 외부 벽체
현황번호 12	마감재 균열

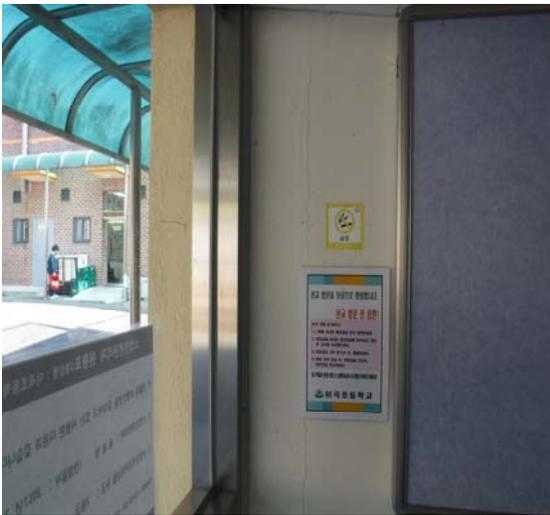
사진 17	1층 출입구 벽체
현황번호 13	균열

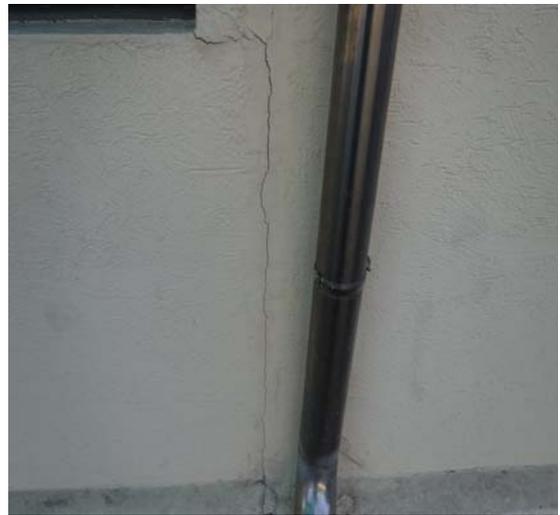
사진 18	1층 외부 벽체
현황번호 14	드라이비트 균열

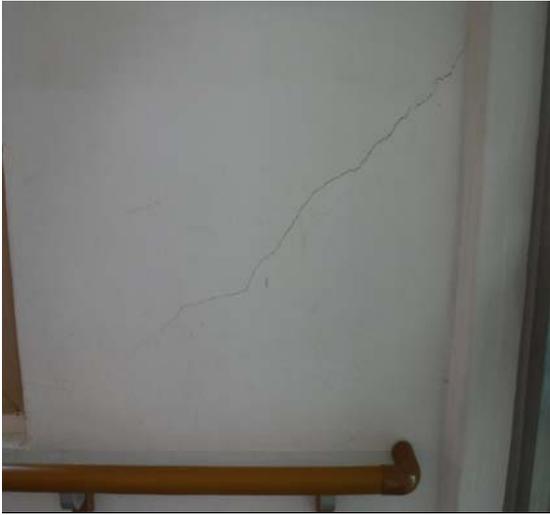
사진 19	1층 복도 벽체
현황번호 15	균열

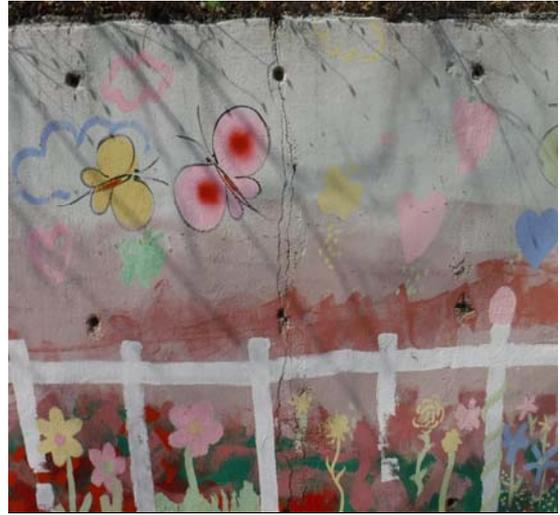
외부 용벽, 사면, 상·하수도 배관 등에 대한 점검결과 사면부 배수로 이상, 배관설비의 누수 등의 특이이상은 점검일 현재 없는 것으로 조사되었으나, 담장용벽 일부에 균열이 발생되어 있는 것으로 조사되었다.

금번 정기안전점검을 실시한 결과 안전등급이 「B등급」으로 전회 점검시 안전등급인 「A등급」에서 하향되었다. 이는 주요시설 및 일반시설 점검결과는 전회점검시와 대부분 동일하게 평가되었으나, 부대시설 점검결과 외부 담장용벽에 균열이 발생되어 안전등급이 하향되었다.

사진 20	1층 외부 용벽
현황번호 16	균열, 담장 용벽

나) 균열 폭 0.3mm 이상 : 에폭시수지 주입공법
