# 석면 농도 측정 결과보고서

관인초등학교  
(경기도 포천시 관인로 5)

2021년 02월

**주식회사 한국환경안전센터**

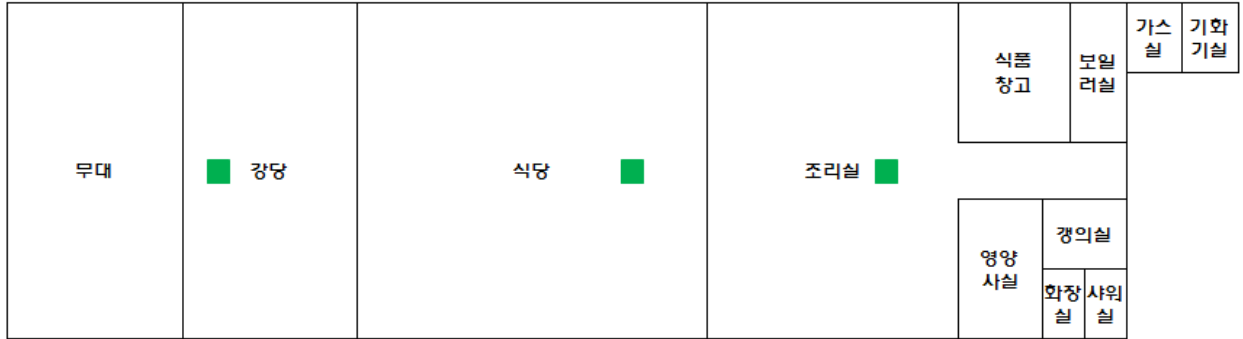
측정 위치도(측정 장소)

측정일시	2021년 02월 09일			
측정위치	측정시간 (분)	유량 (ℓ/min)	측정농도 (개/cm <sup>3</sup> )	초과여부
관인초등학교 급식소 #1	100	10.2	0.000	적합 (미만)
관인초등학교 식당 #2	100	10.3	0.000	적합 (미만)
관인초등학교 식당 #3	100	10.3	0.000	적합 (미만)

■ 농도측정지점

□ 작업구간
